# ATMOSPHÈRES EXPLOSIVES EN ENTREPRISE

### Analyse d'un accident sur une installation significative.

# Explosions et incendie à bord du pétrolier « Chassiron » le 13/06/2003 au large de Bayonne (Expertise Ineris pour le METLTM-BEA Mer)

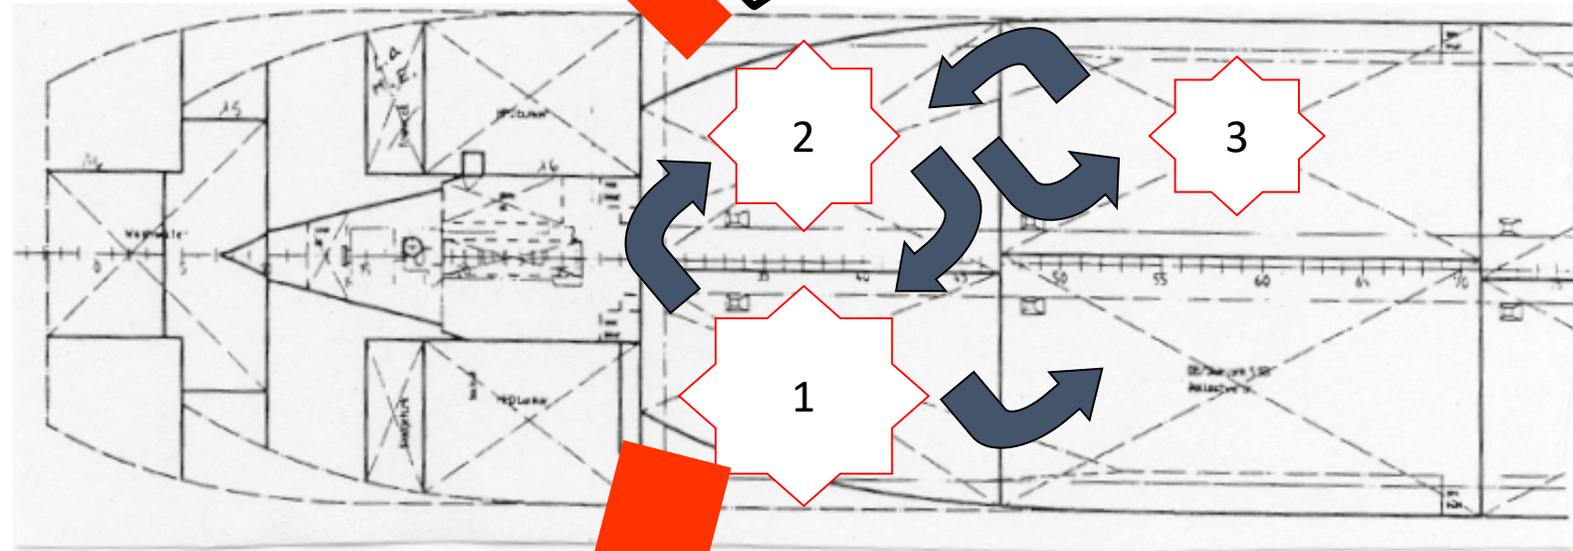
Pompiste projeté à la mer par l'explosion

Partie du pont cuve 6 bâbord suspendue au flanc du navire

Pont cuve 6 tribord projeté à la mer

- ❑ Cuve 6 tribord la plus endommagée : pont projeté d'un seul tenant à la mer. Pompe de lavage et canon de lavage fortement endommagés.
- ❑ Cuve 6 bâbord : pont en partie arrachée, pompiste décédé. Une partie du pont est suspendue sur le flanc bâbord du navire.
- ❑ Cuve 5 bâbord : déformation de la cuve avec légère perforation de la cuve 4 bâbord.
- ❑ Cuve 5 tribord : cuve la moins endommagée avec légère déformation de la cuve 4 tribord.
- ❑ Séparation entre les cuves déformées et / ou déplacées.
- ❑ Incendie suite aux explosions.
- ❑ Dégradations matérielles et déplacement des pompes et des canons de lavage par la série d'explosion.
