Type de solution \_\_\_\_\_ Traitement acoustique du local

Domaine \_\_\_\_\_ Tertiaire

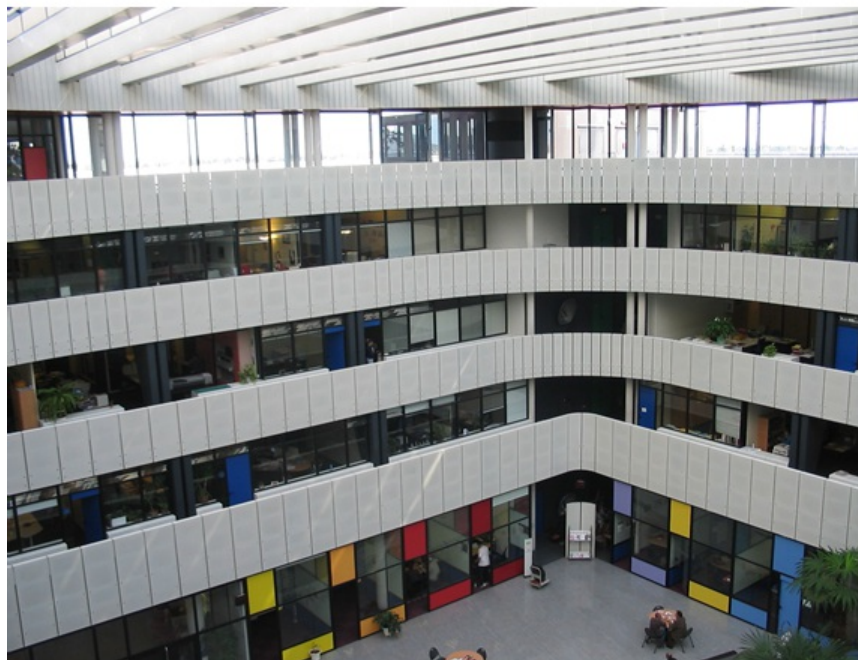
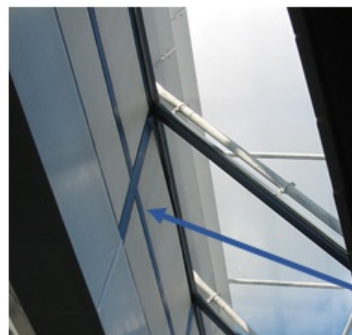
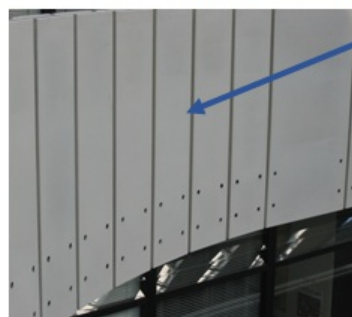
Vu du hall avec les coursives traitées et zoom sur les shed et les parois des coursives

Matériau  
absorbant

Le plafond est en sheds (en dents de scie) avec une paroi vitrée et une paroi pleine en vis à vis. La paroi en vis-à-vis a été recouverte d'absorbant. Les rambarde des coursives ont également été recouvertes de matériau absorbant.

La temps de réverbération du hall est ramené à 1,2 s, ce qui classe le local comme "assourdi".
