Étude de cas

ANALYSE DES CAUSES D'UN ACCIDENT DANS **UN CENTRE D'USINAGE ET CONSEILS DE PRÉVENTION**

PHILIPPE OBRECHT. INRS. département Ingénierie des équipements de travail

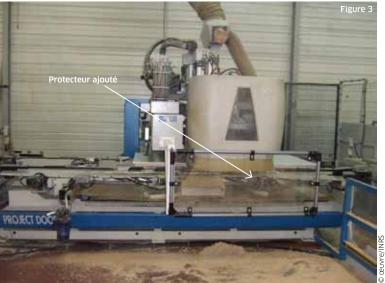
FIGURE III → Centre d'usinage avec protecteur

À la suite de l'accident, un protecteur transparent a été fixé sur la tête de la machine (cf. Figure 3). Lorsque la tête de la machine usine la partie gauche de la porte, ce protecteur découvre progressivement une large zone de projection potentielle montrée par la Figure 4, qui matérialise la place occupée par l'ouvrier lors de l'accident.

Compte tenu de la précision du fraisage pratiqué affleurant quasiment les retours des parements en acier, un nouveau bris de plaquette reste envisageable. Le risque inhérent à l'outil sera donc toujours latent. En témoigne le fait qu'après le démontage du porte-outils de la machine, il a été constaté que la plaquette arasante supérieure était brisée et que les deux parties supérieures des plaquettes à rainer étaient ébréchées.

Pour prévenir ce risque de bris d'outil et de projection, il est préconisé de:

placer une cloison transparente fixée sur des potelets, par exemple en tube carré. La cloison sera pourvue sur sa droite d'une porte, de préférence coulissante, verrouillée. Son ouverture arrête la machine. Le redémarrage n'est possible que si la porte est fermée. La norme EN ISO 13857 de juin 2008 fixe les dimensions de la protection de la manière suivante: la longueur de la cloison sera celle de la machine, sa hauteur sera d'au moins 1800 mm, la distance entre la machine et la cloison sera d'au moins 700 mm. Le matériau constituant la cloison peut être du polycarbonate (PC)

d'épaisseur ≥ 4 mm ou du polyéthylène téréphtalate (PET) d'épaisseur ≥ 6 mm;

- changer les lanières usées en polychlorure de vinyle (PVC) qui garnissent le pourtour de la tête d'usinage:
- accroitre la fréquence du contrôle de l'état du porte-outils.
