## Étude de cas

# UNE VENTILATION DÉFECTUEUSE ASSOCIÉE À DES ÉMISSIONS DE MATÉRIAUX À L'ORIGINE D'UNE DÉGRADATION DE LA QUALITÉ DE L'AIR INTÉRIEUR

LAURENCE ROBERT,  
INRS,  
département  
Ingénierie des  
procédés

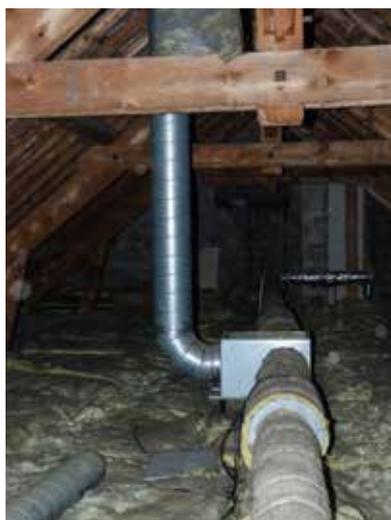
L'inspection visuelle du système de ventilation mécanique a révélé un état vétuste et un entretien inexistant. Ainsi, le groupe d'extraction, installé dans les combles du bâtiment concerné pour assurer l'évacuation de l'air au niveau des blocs sanitaires de chacun des étages de ce bâtiment (RDC à R+3), était en fonctionnement mais décapoté (Cf. Photos 1 et 2). Dans une telle situation, au lieu d'aspirer l'air dans le bâtiment *via* les blocs sanitaires, l'air est directement extrait des combles vers l'extérieur. Une simple vérification visuelle de cet équipement a permis d'améliorer l'efficacité du système de ventilation de la zone. Le capotage a

← PHOTO 1  
(À GAUCHE)  
Groupe  
d'extraction  
du bâtiment  
correspondant  
à la zone d'étude.

donc été remis en place avant tout autre action de diagnostic ou de métrologie.

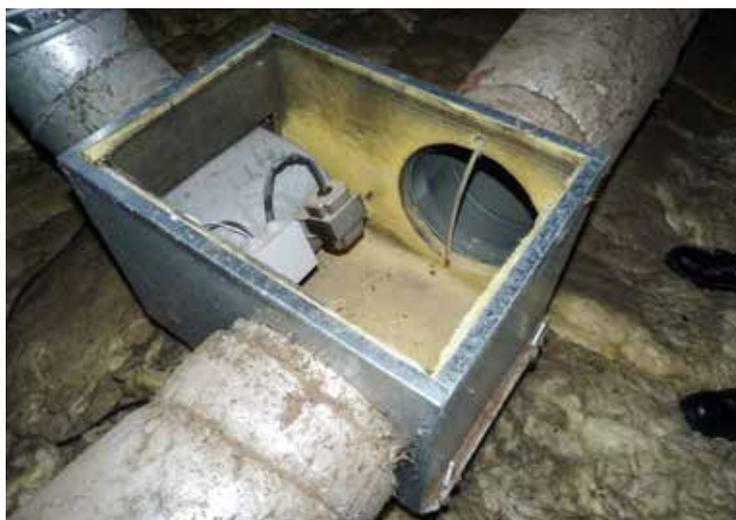
← PHOTO 2  
(À DROITE)  
Extracteur  
décapoté, venant  
extraire l'air des  
combles au lieu de  
l'air du bâtiment.

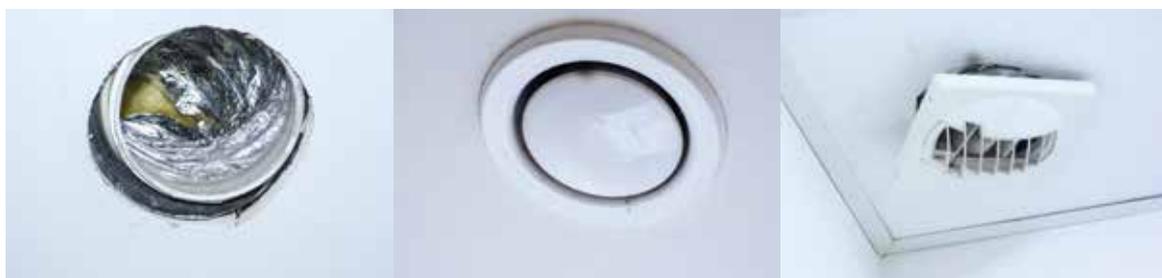
← PHOTO 3  
Disparité  
des bouches  
d'extraction mises  
en œuvre dans le  
bâtiment.

La disparité et l'installation défectueuse, voire inexistante, des bouches d'extraction d'air, a confirmé le manque d'entretien du réseau aéralique (Cf. Photo 3). Il est à noter que dans un réseau de ventilation parfaitement dimensionné, la longueur et les singularités des gaines ainsi que la mise en œuvre des bouches d'aération participent au bon équilibrage des pertes de charge du réseau aéralique, et assurent une extraction identique à chaque bouche, ce qui n'était pas le cas sur le site. Enfin, il a été constaté la présence de grilles d'amenée d'air sur les huisseries des fenêtres dans les blocs sanitaires. Dans une telle configuration, l'air extrait dans les sanitaires et censé cheminer préalablement à travers les bureaux, est court-circuité. Il est directement acheminé depuis l'extérieur au niveau des ouvrants des toilettes, sans balayer le reste de l'étage. Lorsqu'une ventilation mécanique simple flux avec balayage est mise en œuvre, il est important de bien positionner les extracteurs et les grilles d'amenée d'air.

Outre ces actions sur l'ensemble des châssis et des huisseries des fenêtres du bâtiment, qui permettront un balayage efficace de l'air dans cet immeuble, d'autres préconisations ont été proposées à l'entreprise. En ce qui concerne spécifiquement la ventilation, il a été suggéré de revoir avec une entreprise habilitée l'intégralité du réseau de ventilation (dimensionnement et distribution de l'air); de vérifier le bon fonctionnement de chaque groupe d'extraction; et de faire réaliser une réception de l'installation de ventilation par un bureau de contrôle, avec consigne des mesures de ventilation dans un « document d'intervention ventilation ».

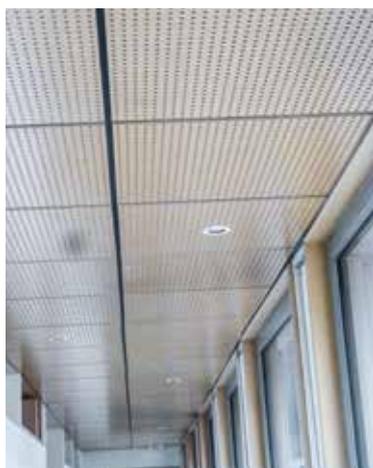
L'inspection a permis, en outre, de noter dans la zone d'étude la présence significative de panneaux de fibres à densité moyenne, désigné par panneaux de MDF, utilisés lors de la rénovation des locaux en 1992, tant pour l'agencement des bureaux que pour un aspect décoratif (Cf. Photos 4 et 5). Ces panneaux de MDF ont majoritairement été fabriqués avec un liant synthétique à base de résine

urée-formol et sont très émissifs en formaldéhyde. Un point de vigilance a donc été porté sur cet aspect lors de la mise en œuvre de la métrologie.

↑ PHOTO 4 Utilisation de panneaux de MDF perforés comme dalle de faux plafond.

Ces valeurs serviront de référence pour toute autre opération ou tout contrôle ultérieur. Enfin, d'autres actions relatives à la réduction des sources de formaldéhyde, comme le remplacement de l'ensemble des matériaux en MDF, ont été préconisées. Pour ce qui est des faux plafonds des couloirs, leur mise en œuvre s'apparentant à des dalles de faux plafond standard, il est aisé de les remplacer par des dalles classiques en plaques de plâtre. En ce qui concerne l'agencement des placards de bureaux, il a été préconisé de les remplacer dans leur intégralité.

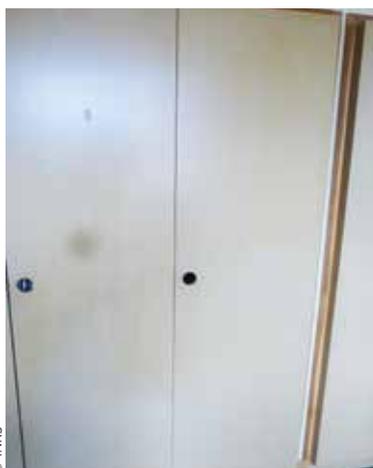
↑ PHOTO 5 Utilisation de panneaux de MDF pour l'agencement des bureaux : placards, plinthes, parement de certains murs.

Dans le bureau 1, la caractérisation de l'émission des panneaux de MDF par la cellule FLEC, ainsi qu'une mesure de la concentration en formaldéhyde ambiant réalisée dans l'environnement intérieur du placard, ont confirmé l'émission de formaldéhyde par les panneaux. Le débit d'émission surfacique en formaldéhyde des étagères des placards a été estimé à 123 µg/m<sup>2</sup>/h. La concentration en formaldéhyde de l'air emprisonné dans le placard a été mesurée à 137 µg/m<sup>3</sup>, contre 67 µg/m<sup>3</sup> dans le même bureau. L'ensemble de ces différentes mesures a permis de mettre en évidence deux phénomènes importants qui impactent significativement la qualité de l'air dans ce bureau:

- les panneaux de MDF contribuent significativement aux émissions de formaldéhyde, même après plusieurs années de mise en œuvre;
- le placard représente une zone morte fortement concentrée en formaldéhyde, qui échange avec

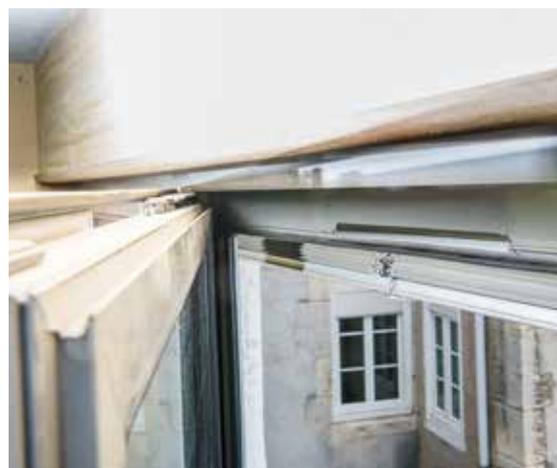
En ce qui concerne la ventilation, le recours à plusieurs outils a permis une caractérisation complète. L'emploi de fumigène, qui peut servir à visualiser les sens des écoulements de l'air, a été particulièrement utile pour détecter une anomalie fondamentale dans la mise en œuvre des grilles d'amenée d'air présentes sur les fenêtres des bureaux. En effet, l'ouverture sur l' huisserie et celle sur le châssis de la fenêtre ne coïncident pas, en raison d'une erreur de conception. Ainsi, l'air extérieur ne s'introduit pas correctement dans les bureaux (Cf. Photo 6) même après remise en fonctionnement du groupe d'extraction.

↑ PHOTO 6 Anomalie sur les ouvertures du châssis et sur l' huisserie.

Les services techniques de l'entreprise ont eu la possibilité de réaliser un orifice dans le châssis d'une fenêtre d'un bureau de façon à rendre opérationnelle sa grille d'amenée d'air. Grâce à l'emploi d'un détecteur temps réel AQPRO utilisant une cellule électrochimique spécifique au formaldéhyde, la concentration en formaldéhyde de ce bureau a pu être suivie avant et après les modifications opérées. Le taux de renouvellement de l'air par traçage a également été mesuré avant et après intervention sur la fenêtre. Les principaux résultats sont répertoriés dans le tableau 2.

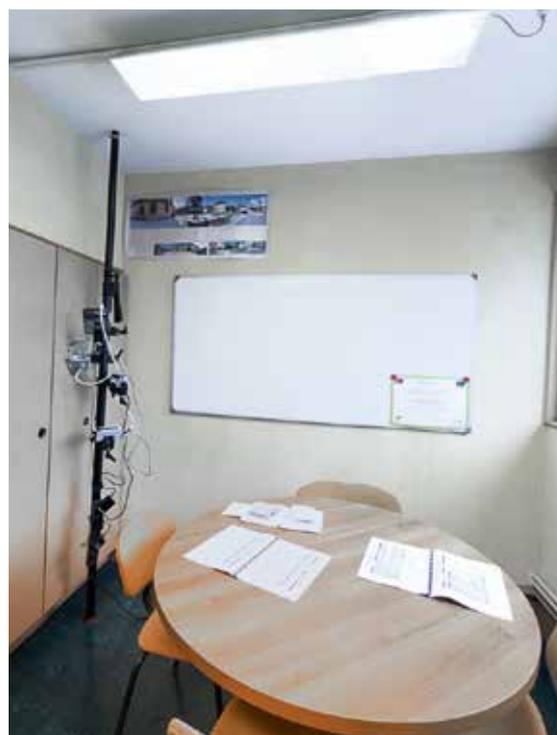
↑ PHOTO 7 Exemples de mise en œuvre de la cellule FLEC.

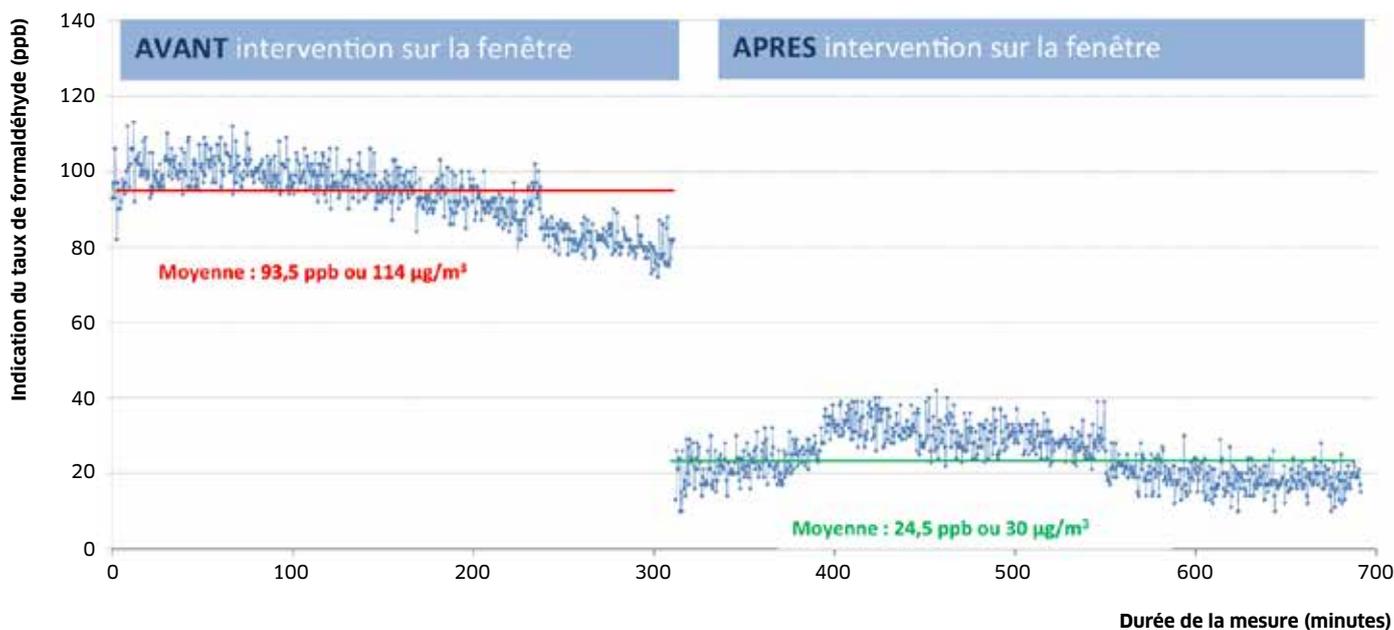
↑ FIGURE 2  
Représentation de la baisse du taux de formaldéhyde avant et après l'action sur la fenêtre (percement d'un orifice dans le châssis).

On note une amélioration significative, tant sur le débit d'air neuf entrant qui se rapproche de la valeur réglementaire, en passant de 8,2 à plus de 18 m<sup>3</sup>/h, que sur la concentration de formaldéhyde. L'analyseur temps réel utilisé ici permet de révéler les tendances attendues à la suite de l'action corrective entreprise. Dans ce cas précis, la baisse de concentration observée avec l'augmentation du renouvellement d'air de la pièce (Cf. Figure 2) augure de la nette amélioration attendue en termes de QAI, dès que l'ensemble des châssis seront remis en état dans ce bâtiment.
