Exposition au plomb chez les vitraillistes : évaluation et prévention

Exposition au plomb chez les vitraillistes

Évaluation et prévention

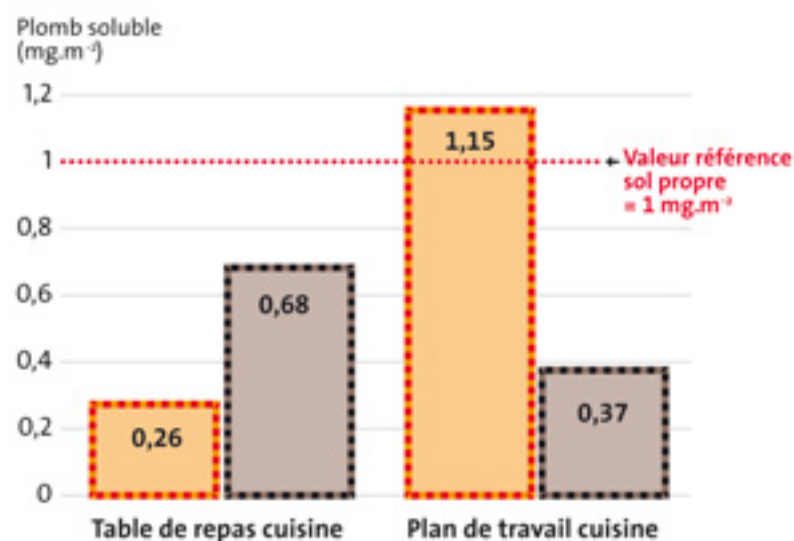
↓ Figure 1

Quatre prélèvements surfaciques ont été effectués sur des surfaces qui ne devraient pas être contaminées par le plomb, à savoir deux sur la table où étaient pris les repas et

deux sur un plan de travail dans la cuisine de l'atelier (figure 1). La valeur de 1 mg.m^{-2} recommandée en santé publique pour mesurer le seuil de contamination des sols par le plomb après travaux a été prise comme référence (article L. 1334-2 du Code de la santé publique). Bien qu'il ne s'agisse pas d'une valeur réglementaire dans le cadre professionnel, elle sert de référence pour évaluer la contamination des surfaces. Un prélèvement au niveau du plan de travail était supérieur à cette valeur.

Résultats d'analyse des prélèvements de plomb effectués sur des surfaces qui ne devraient pas être contaminées dans l'entreprise A.

Les deux ateliers étudiés n'étaient pas maintenus dans un état de propreté satisfaisant. Le nettoyage n'était pas quotidien et fait par balayage à sec ou aspirateur simple, ce qui est à proscrire à cause de la mise en suspension des poussières. L'utilisation d'un aspirateur avec filtre à très haute efficacité est à privilégier. Si ce n'est pas possible, le nettoyage des surfaces doit être effectué par balayage à l'humide pour les sols et par linge humide pour les autres surfaces (tables, établis...).

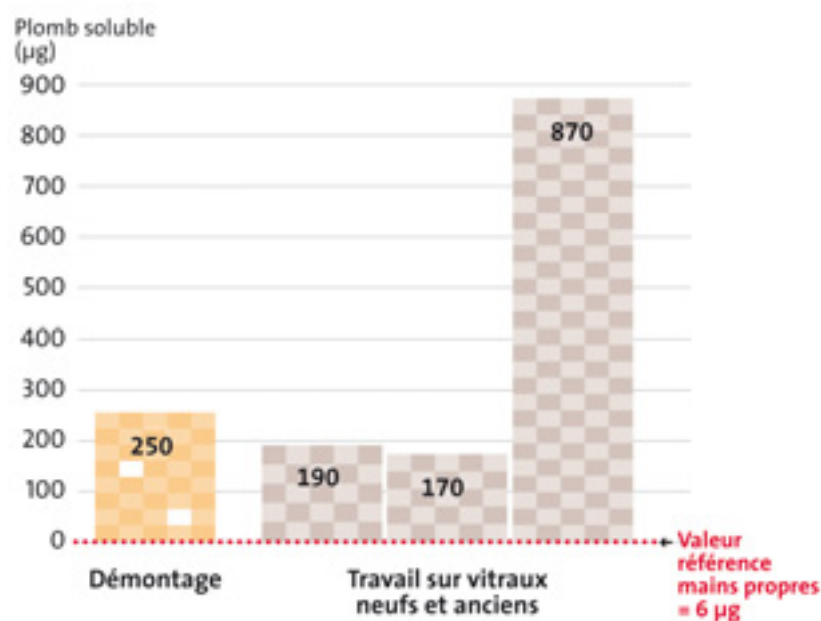
↓ Figure 2

Quatre prélèvements surfaciques ont été réalisés au niveau des mains des salariés après lavage (figure 2) : trois prélèvements pour les salariés affectés au poste de travail sur vitraux anciens et neufs, et un prélèvement pour le salarié affecté au poste de démontage. Il n'existe pas de valeur de référence pour les métaux déposés sur les mains. La valeur de $6 \mu\text{g}$ a été prise comme référence, elle correspond à la quantité de plomb sur des mains non exposées professionnellement au plomb. Tous les prélèvements effectués étaient largement supérieurs à cette valeur.

Résultats d'analyse des prélèvements surfaciques effectués au niveau des mains des salariés dans l'entreprise A après lavage.

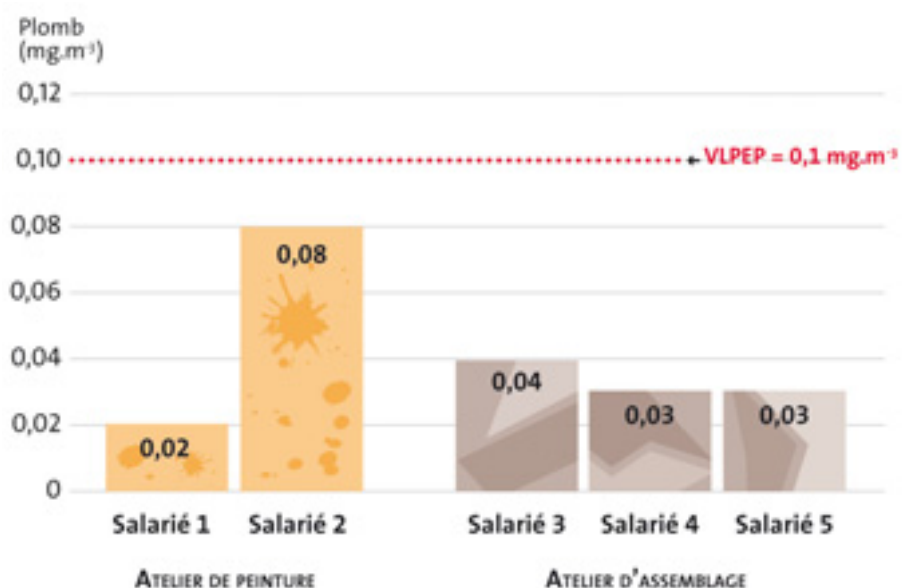
↓ Figure 3

Cinq prélèvements atmosphériques individuels avec capteurs actifs ont été réalisés au niveau des voies respiratoires des salariés des deux ateliers (figure 3). La

Résultats d'analyse des prélèvements atmosphériques individuels effectués au niveau des voies respiratoires des salariés de l'entreprise B.

valeur la plus élevée correspondait au salarié effectuant le plus de mélanges de peintures. Si la VLEP fixée à $0,1 \text{ mg.m}^{-3}$ n'a pas été dépassée, toutes les mesures effectuées étaient supérieures au $1/10^{\circ}$ de cette valeur.
