SURFACES CONTAMINÉES AU TRAVAIL

Présence d'amiante dans les véhicules de pompiers : mise en place d'actions d'amélioration

Cdt Pascale GAY-BINEAU et Philippe BLIN
SDIS 44

Jeudi 8 avril 2021

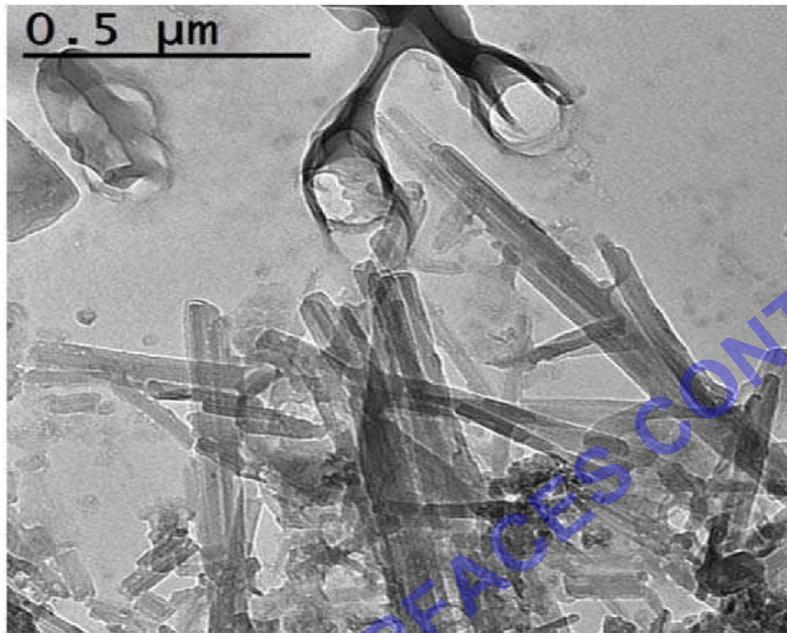
Présence de nombreuses fibres minérales
composées de Mg, Al, Si et Fe

Prélèvements
sur badges

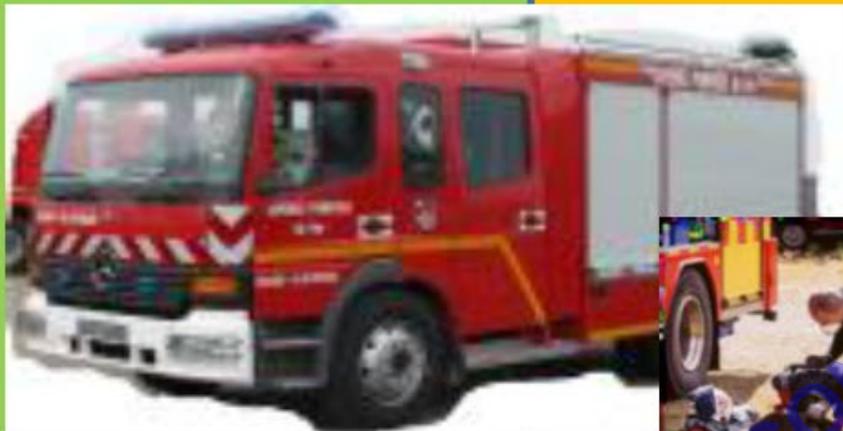
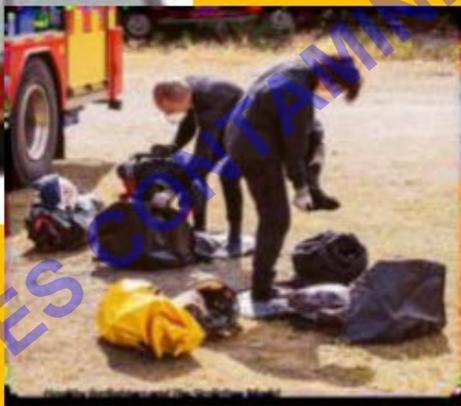
ZONAGE SUR SITE D'INTERVENTION

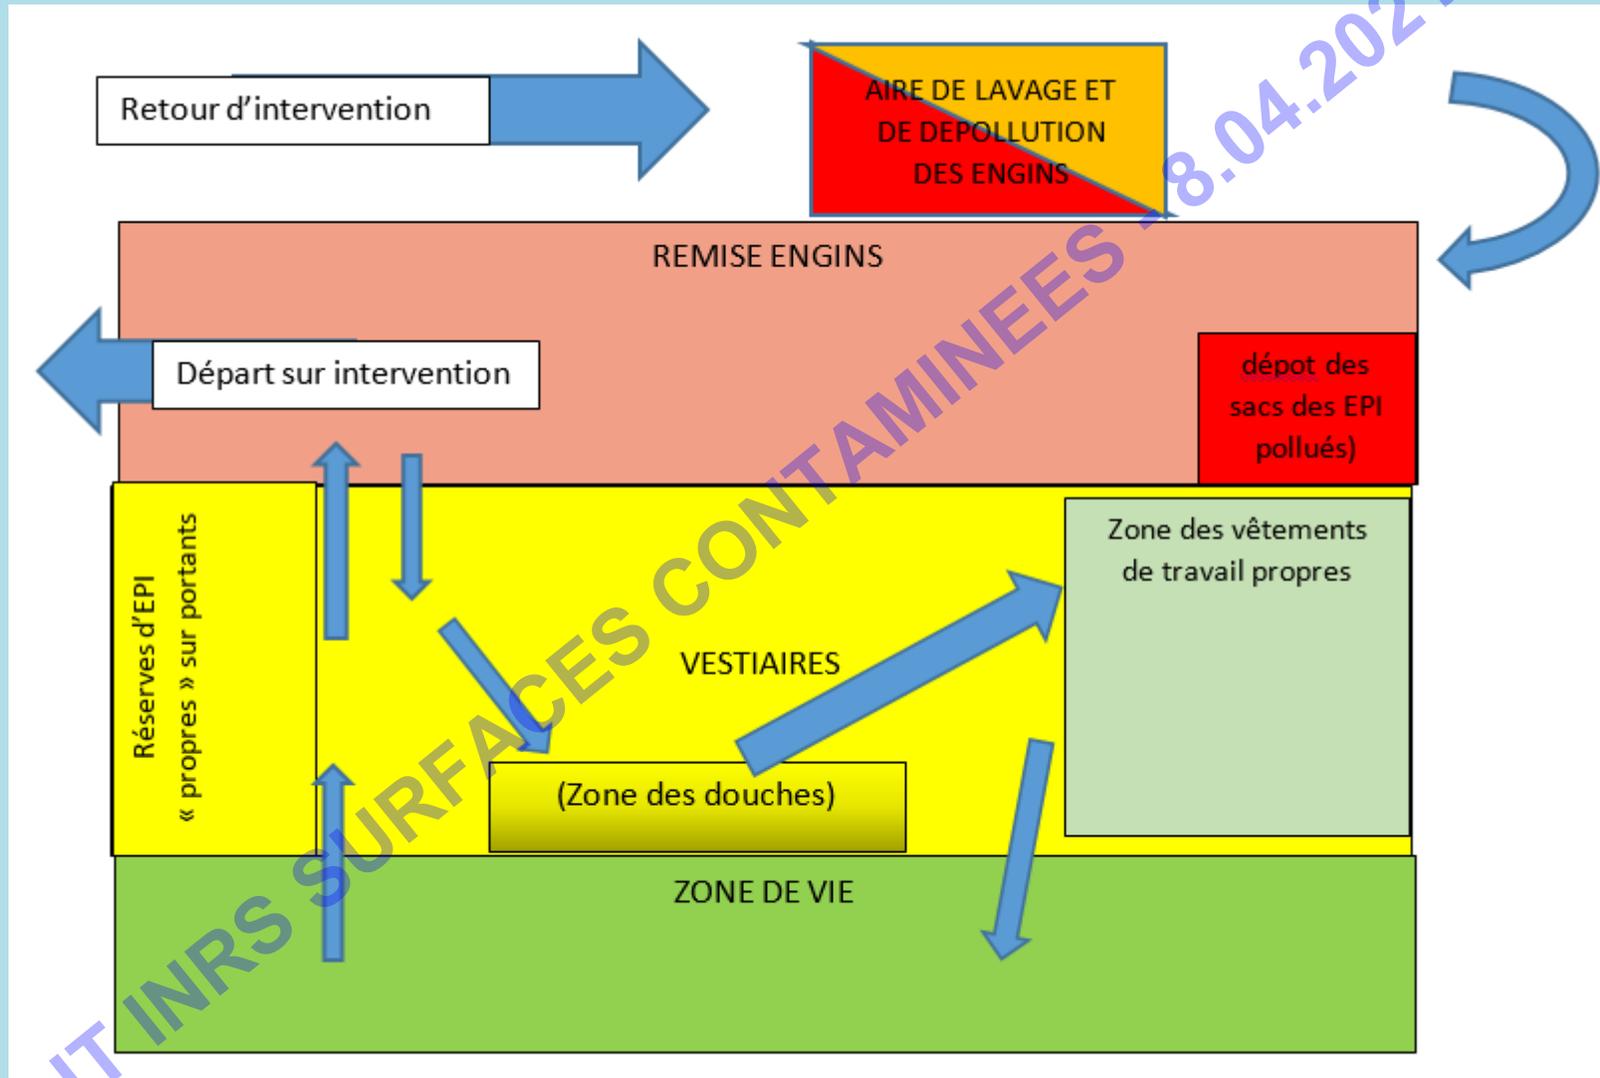
ZONAGE DES LOCAUX DES ESPACES DE TRAVAIL
