## Étude de cas

# EXPOSITION À L'AMIANTE CHRYSOTILE LORS DE TRAVAUX SUR CHAUSSÉES AMIANTÉES

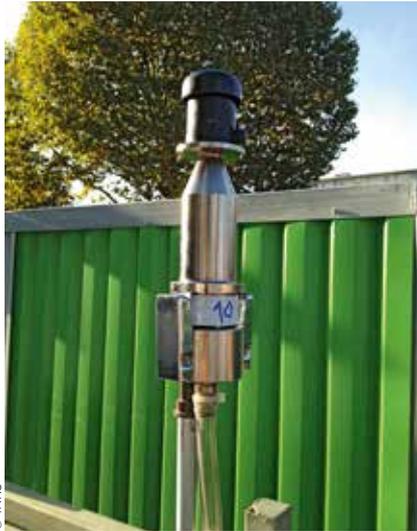
Prélèvement environnemental avec « tête Cathia ».

Les travaux sur chaussées étant réalisés en milieu extérieur et souvent à proximité de zones d'habitation ou de circulation de riverains, les campagnes de prélèvements ont généralement associé le suivi de l'exposition des travailleurs et le suivi de la qualité de l'air en limite de chantier. Ainsi, cette expertise portera des recommandations au regard de l'exploitation de données d'empoussièrement au travail et de données d'exposition environnementale lors de travaux sur chaussée amiantée.

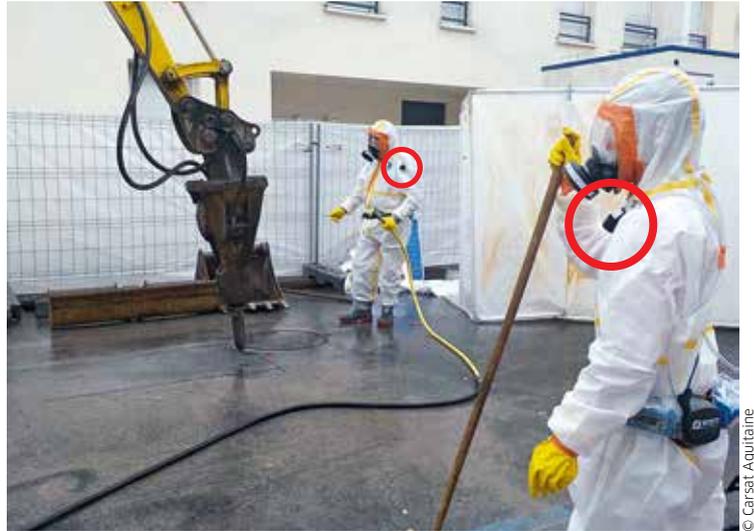
Prélèvements individuels sur opérateurs.

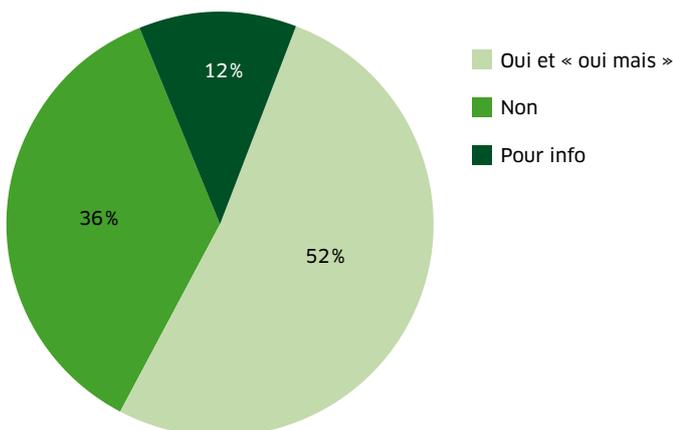
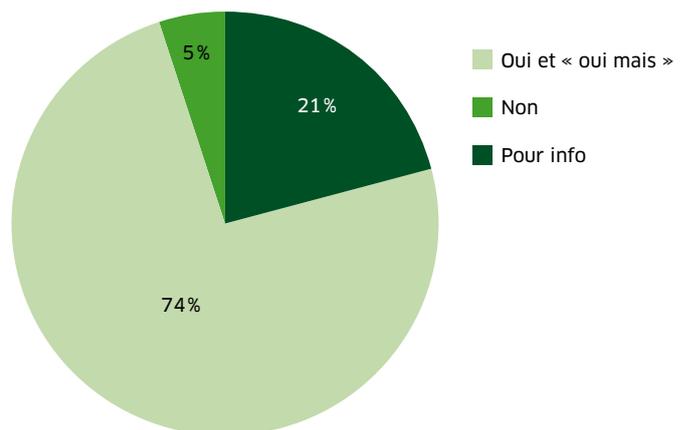
↓ FIGURE 1 Répartition des mesures individuelles et environnementales selon leur classement après vérification des rapports.

Mesures individuelles

Mesures environnementales

Ainsi les mesurages « oui » et « oui mais » ont été pris en compte dans l'exploitation des données pour vérifier l'exposition des travailleurs aux fibres de chrysotile lors de travaux réalisés en milieu extérieur et l'impact des travaux de traitement des enrobés amiantés sur l'exposition de la population en limite de la zone de travaux, portant à un peu moins de deux tiers la part des données exploitables *in fine* (Cf. Figure 1).

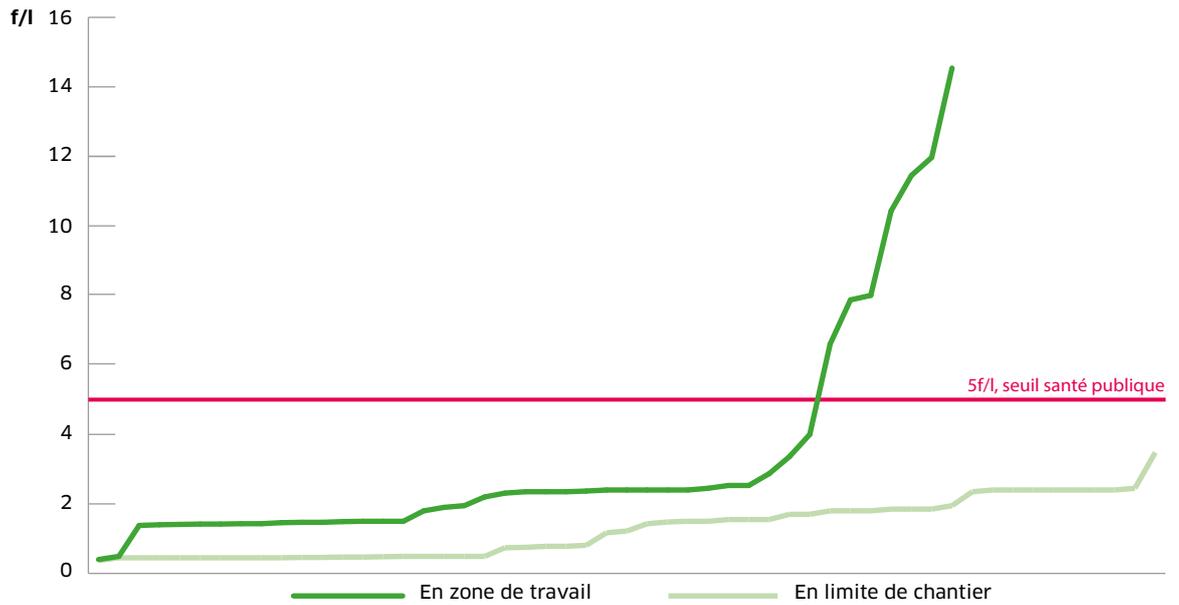
FIGURE 3 → Mesures environnementales toutes techniques confondues, dans l'enceinte de la zone de travaux et en limite de chantier.

Résultats des mesures ordonnées

La figure 3 présente tous les résultats environnementaux en dissociant les mesures effectuées dans l'enceinte du chantier de celles effectuées en limite de chantier. Pour ces dernières, aucun dépassement du seuil de 5 f/l n'est observé sur 52 mesurages.

Les niveaux d'empoussièremment supérieurs à 5 f/l correspondent à des opérations de sciage et de fraisage mesurées dans l'enceinte de la zone de travail.

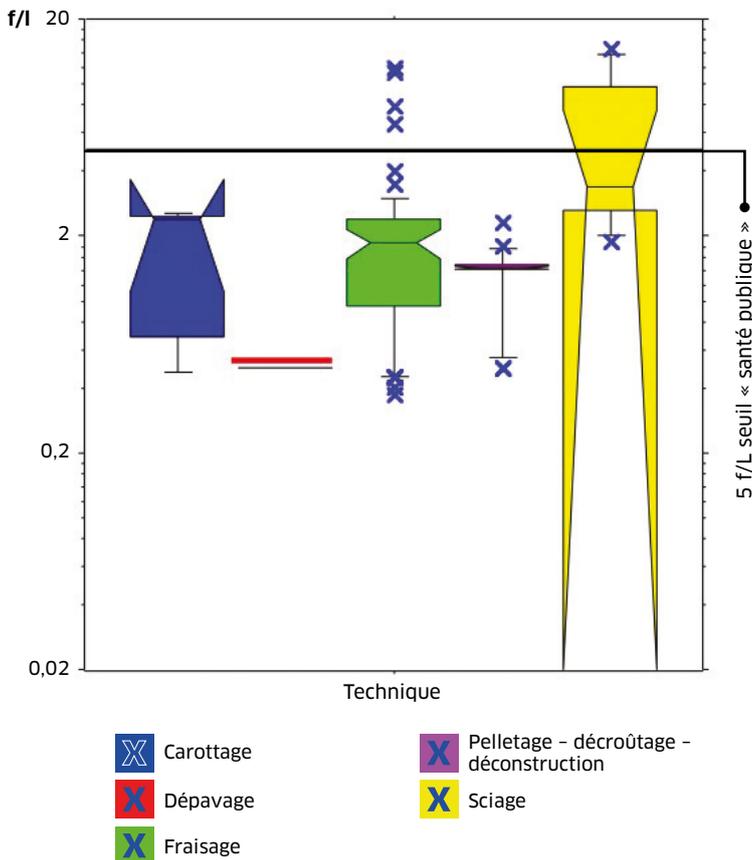
FIGURE 4 Distribution des mesures environnementales par technique de traitement.

**Nota:** en raison du faible nombre ou de l'absence de données environnementales validées pour les interventions de burinage, réparation de nids de poule et thermodécapsulation, ces techniques ne sont pas représentées dans la figure 4. Les commentaires qui suivent portent donc uniquement sur les techniques « fraisage », « carottage », « pelletage-décroûtage », « dépavage » et « sciage ».

100% des mesures environnementales lors d'opérations de carottage, dépavage et de pelletage-décroûtage sont inférieures à 5 f/l dans l'enceinte du chantier et en limite de chantier.

Le fraisage et le sciage peuvent générer des empoussièremments trois fois supérieurs à la valeur de gestion fixée par le Code de la santé publique (5 f/l) dans l'enceinte du chantier et peuvent dépasser la valeur de 10 f/l (maximum 14,5 f/l lors du sciage et 12 f/l lors du fraisage).

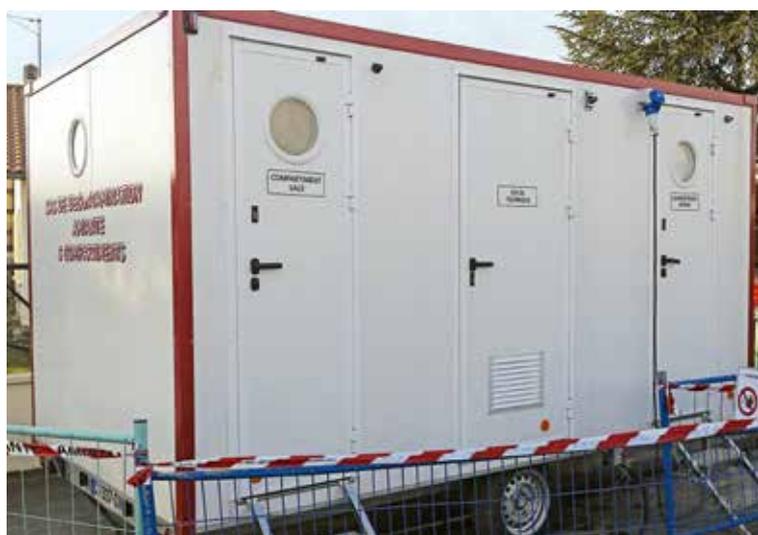
Unité mobile de décontamination du personnel.
