JOURNÉE
TECHNIQUE

Légionellose

Retour sur un AT mortel et mesures de prévention

DECES SUITE A UNE PRISE DE DOUCHE DANS UN BUNGALOW DE CHANTIER

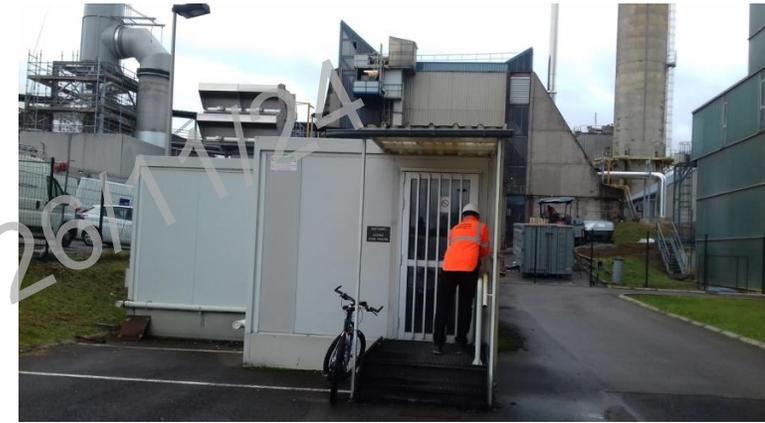
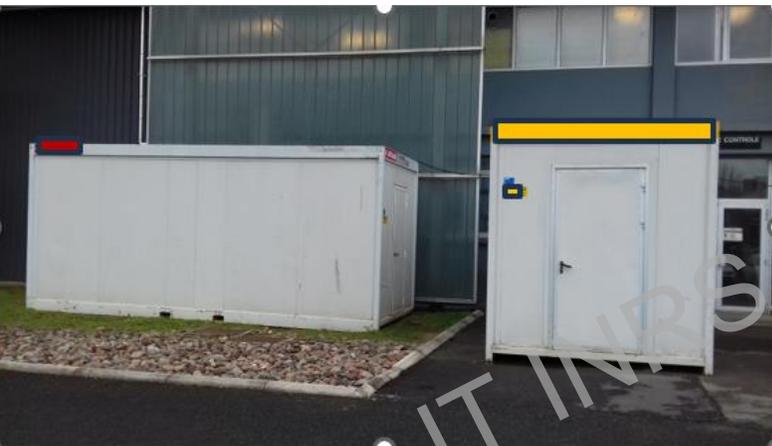
DIFFERENTS ACTEURS et COORDINATION DE CHANTIER

Donneur d'ordre : propriétaire des locaux

- ▶ syndicat mixte de traitement des déchets

Exploitant de l'Usine d'incinération

- ▶ Entreprise d'Energie avec salariés utilisant leurs propres sanitaires

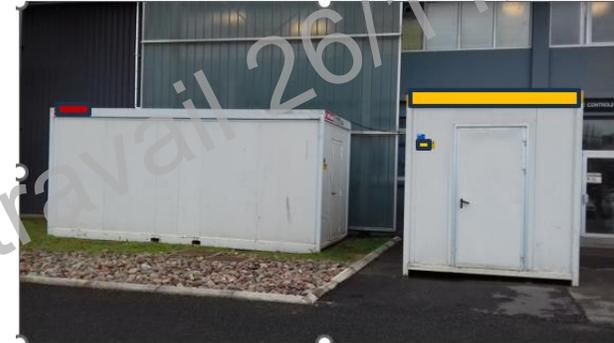
Bungalow de chantier

1400 UFC Legionella pneumophila/litre d'eau

Actions correctives mises en place dans le bungalow de chantier

1. Mesure immédiate

- ▶ Fermeture et interdiction d'utilisation

2. Mesures à court et moyen termes

- ▶ Evaluation des risques biologiques
- ▶ Maintenance des sanitaires lors des retours de location (vidange, détartrage, entretien, remplacement, nettoyage)
- ▶ Information auprès des clients sur le risque et les consignes à mettre en œuvre (problématique de l'utilisation discontinuée des douches).
- ▶ Campagne d'échantillonnage en période estivale

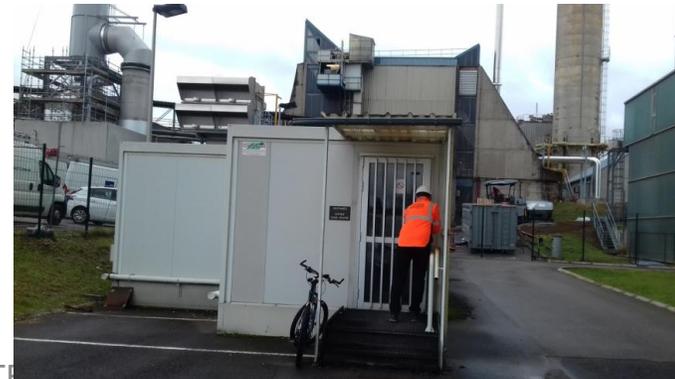
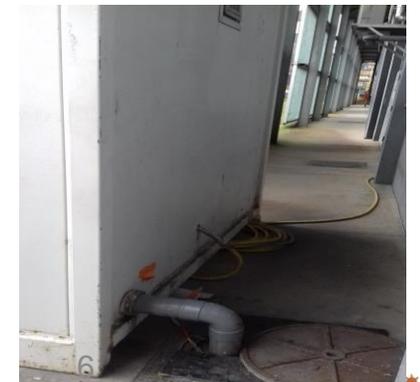
Vestiaire Algéco de l'Usine d'incinération

85000 UFC Legionella pneumophila/litre d'eau

Actions correctives mises en place dans les vestiaires de l'Usine d'incinération

1. Mesure immédiate

- ▶ Fermeture et interdiction d'utilisation

2. Mesures techniques à court termes

- ▶ Changement des cumulus électriques
- ▶ Changement des douchettes, ...
- ▶ Désinfection chimique du réseau par une société extérieure.

3. Mesures organisationnelles à moyen termes

- ▶ Création de nouveaux vestiaires/sanitaires dans l'usine

4. Mesures de suivi à long termes

- ▶ Mesures annuelles : vérification de l'absence de légionelles à des niveaux d'alerte
- ▶ Suivi des températures de l'eau chaude sanitaire
