Notes techniques

EXPOSITION À L'AMIANTE DANS LA FILIÈRE DE LA COLLECTE ET DU TRAITEMENT DES EAUX USÉES : ÉTAT DES LIEUX

JEAN-FRANÇOIS SAUVÉ, GAUTIER MATER
INRS,
département
Métrologie
des polluants

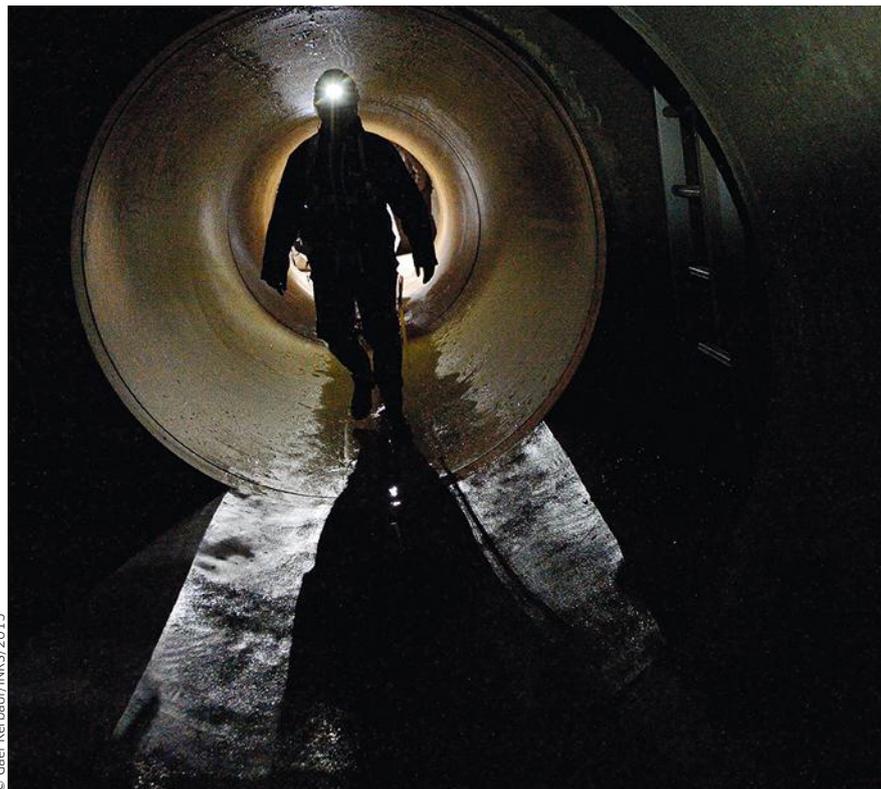
un système de commande à distance pour contrôler la fusée et vérifie périodiquement le déroulement des opérations directement au dessus du regard. Lors de cette tâche, de nombreux aérosols sont mis en suspension dans l'air au niveau des regards et peuvent exposer les travailleurs à des fibres d'amiante, tel que cela est documenté dans la campagne de prélèvements de l'étude de cas présentée dans ce même numéro (Cf. pp. 78-81).

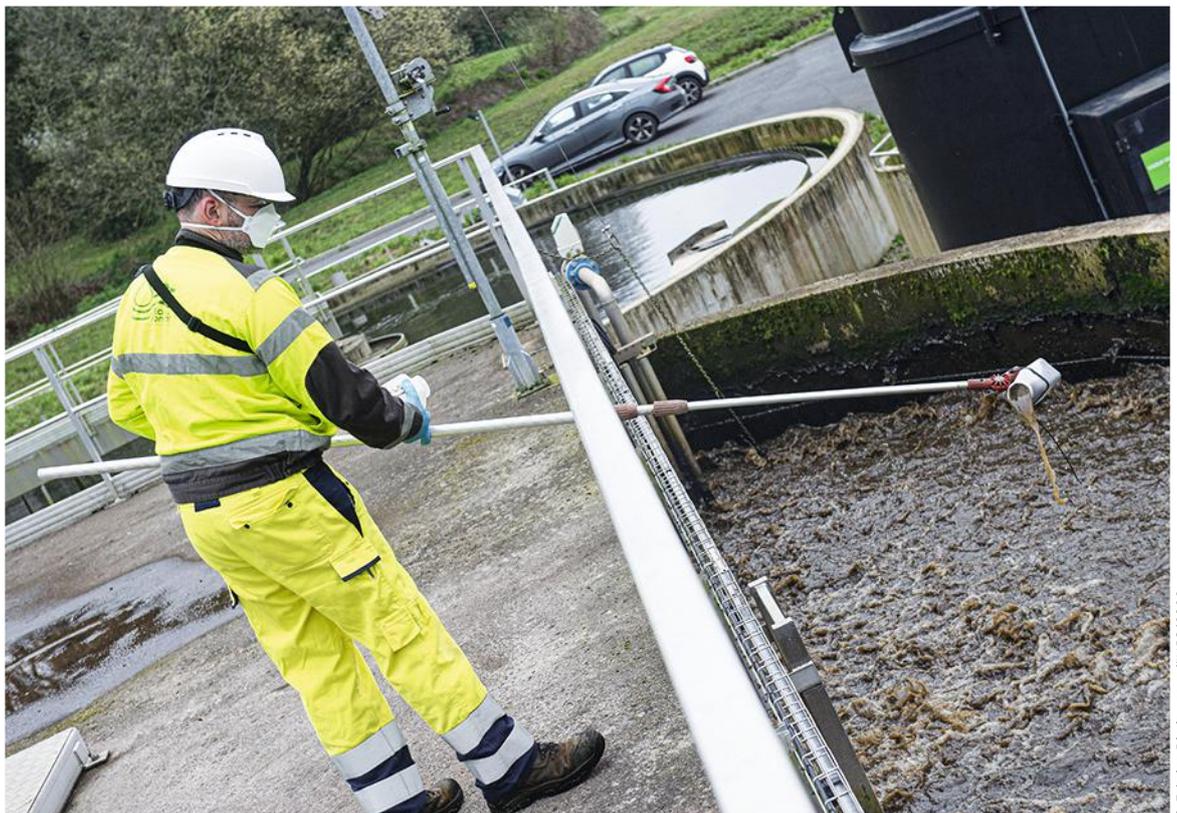
Prélèvements d'effluents en bassin de station d'épuration.

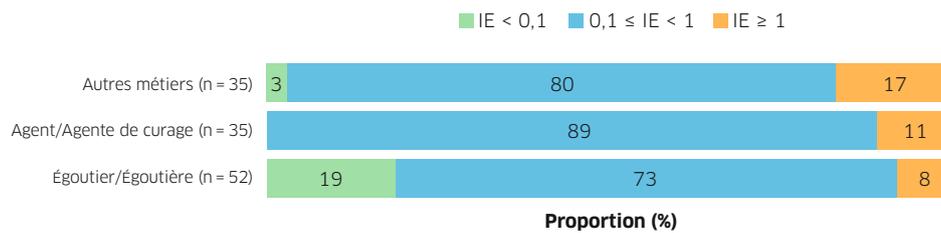
← **FIGURE 1**
Distribution des indices d'exposition (IE) par métier sur la période 2014-2022.

Au total, 122 mesures prélevées entre 2014 et 2022 ont été identifiées, toutes provenant de la base Scola. La *Figure 1* présente la distribution des indices d'exposition (IE : ratio entre les concentrations et la VLEP-8h réglementaire contraignante de 10 fibres/L) pour les fibres d'amiante en fonction du titre d'emploi. Les métiers ayant fait l'objet de moins de 10 mesures ont été regroupés dans la catégorie « Autre ». Pour les trois catégories représentées, la majorité des concentrations mesurées se situaient entre 10 % et 100 % de la VLEP-8h. Dans le cas de la catégorie « Autre », les métiers présentant au moins une mesure dépassant la VLEP-8h incluent les chefs égoutiers, les nettoyeurs de réseau d'assainissement, les opérateurs de gestion de réseaux, les ouvriers d'assainissement et les techniciens de contrôle de réseau d'assainissement.
