# ATMOSPHÈRES EXPLOSIVES EN ENTREPRISE

### Analyse d'un accident sur une installation significative.

# Explosions et incendie à bord du pétrolier « Chassiron » le 13/06/2003 au large de Bayonne (Expertise Ineris pour le METLTM-BEA Mer)

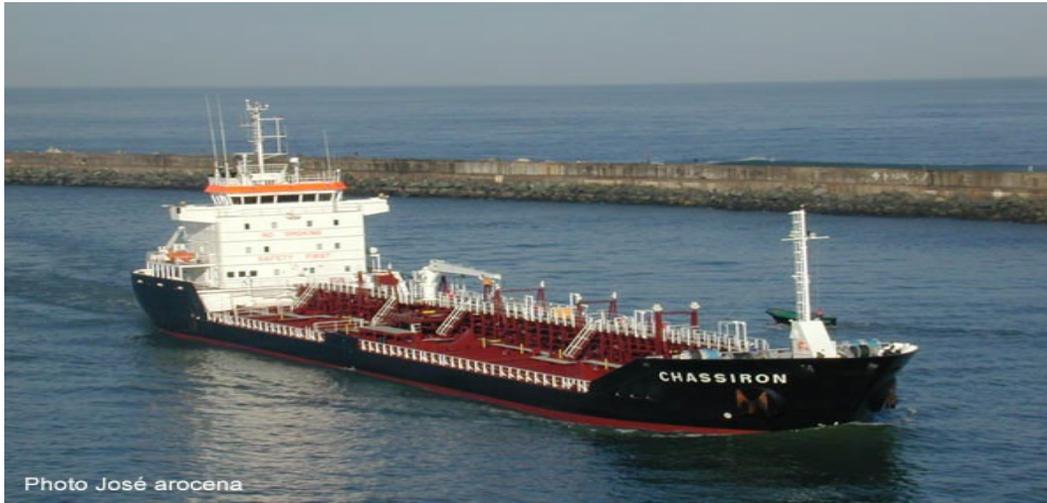
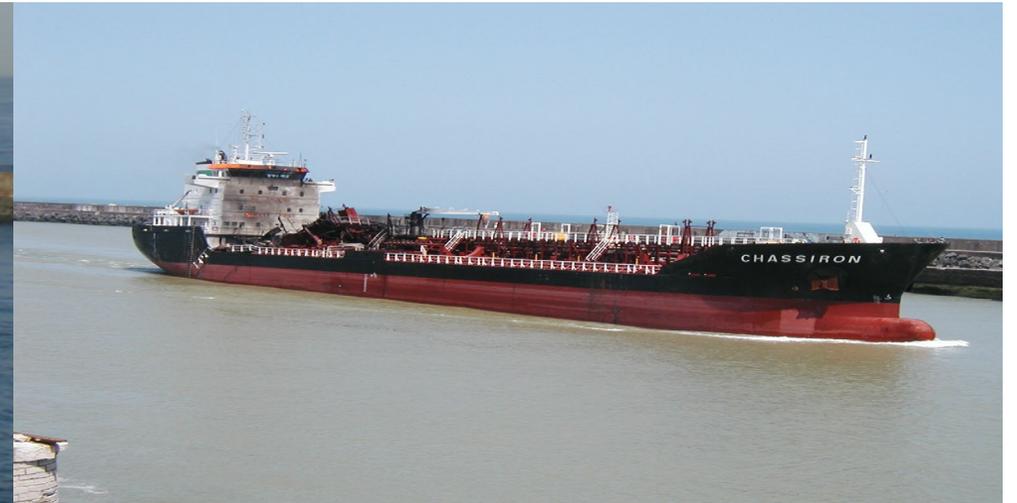
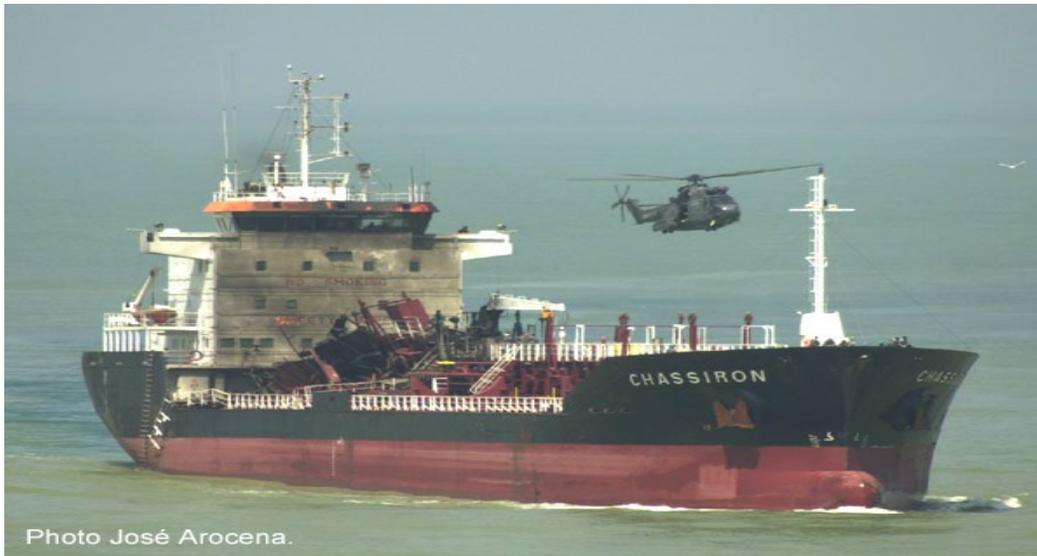
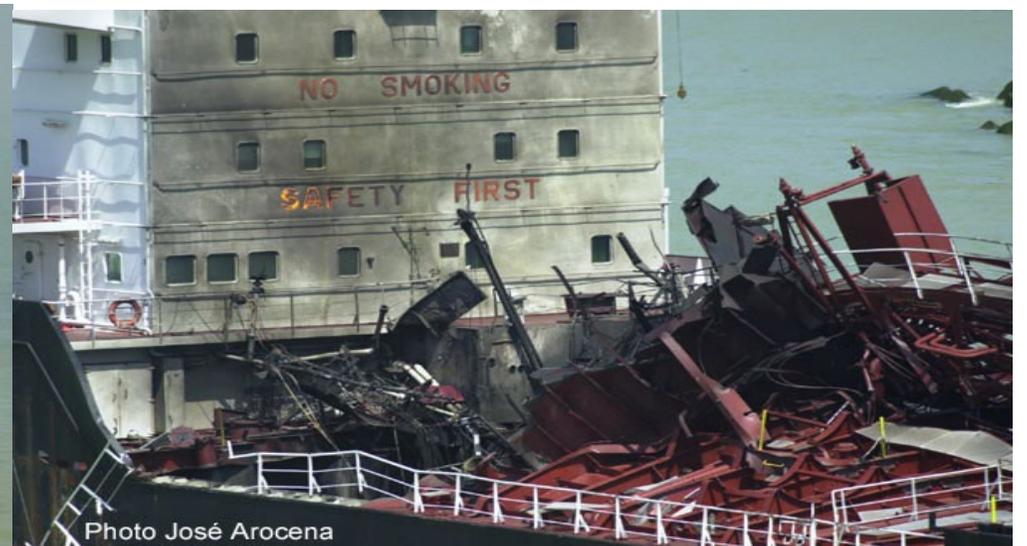
- ❑ Cuve 6 tribord la plus endommagée : pont projeté d'un seul tenant à la mer. Pompe de lavage et canon de lavage fortement endommagés.
- ❑ Cuve 6 bâbord : pont en partie arrachée, pompiste décédé. Une partie du pont est suspendue sur le flanc bâbord du navire.
- ❑ Cuve 5 bâbord : déformation de la cuve avec légère perforation de la cuve 4 bâbord.
- ❑ Cuve 5 tribord : cuve la moins endommagée avec légère déformation de la cuve 4 tribord.
- ❑ Séparation entre les cuves déformées et / ou déplacées.
- ❑ Incendie suite aux explosions.
- ❑ Dégradations matérielles et déplacement des pompes et des canons de lavage par la série d'explosion.

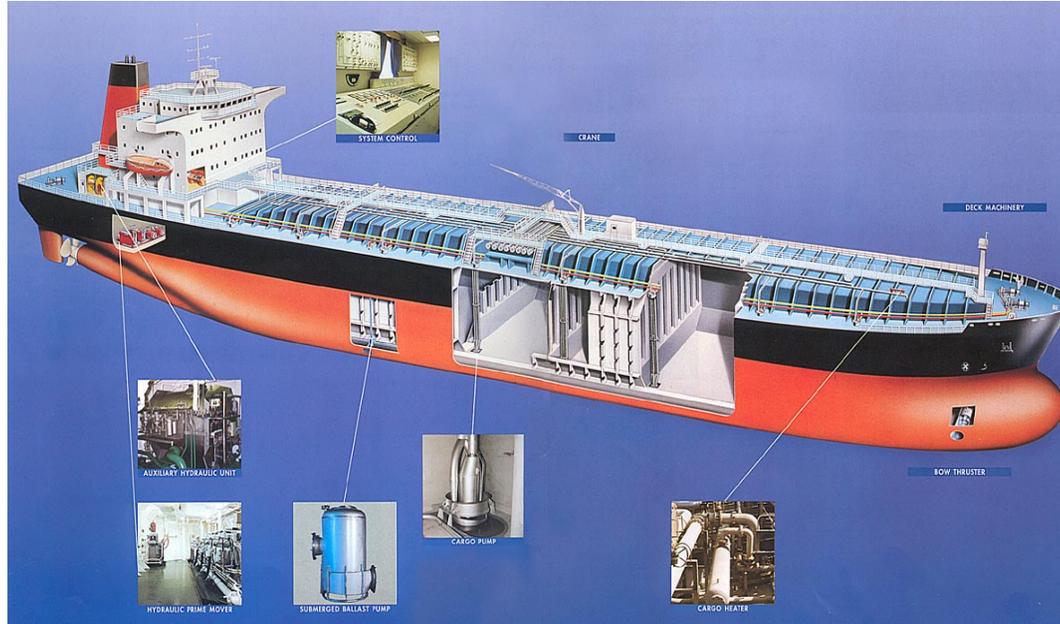
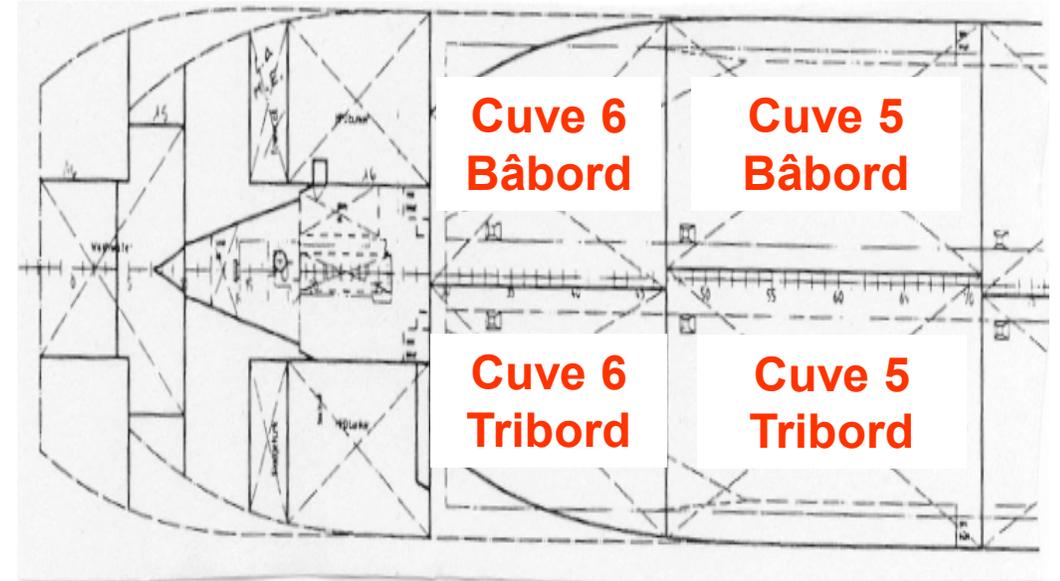
- ❑ Cuve 6 Bâbord : SP 98 / Vide non dégazé (Volume = 629 m<sup>3</sup>)
- ❑ Cuve 5 Bâbord : Gazole / Vide non dégazé (Volume = 1 090 m<sup>3</sup>)
- ❑ Cuve 6 Tribord : SP 98 / Vide non dégazé (Volume = 629 m<sup>3</sup>)
- ❑ Cuve 5 Tribord : Gazole / Vide non dégazé (Volume = 1 090 m<sup>3</sup>)
