Type de solution _____ Traitement acoustique du local

Domaine _____ Imprimerie

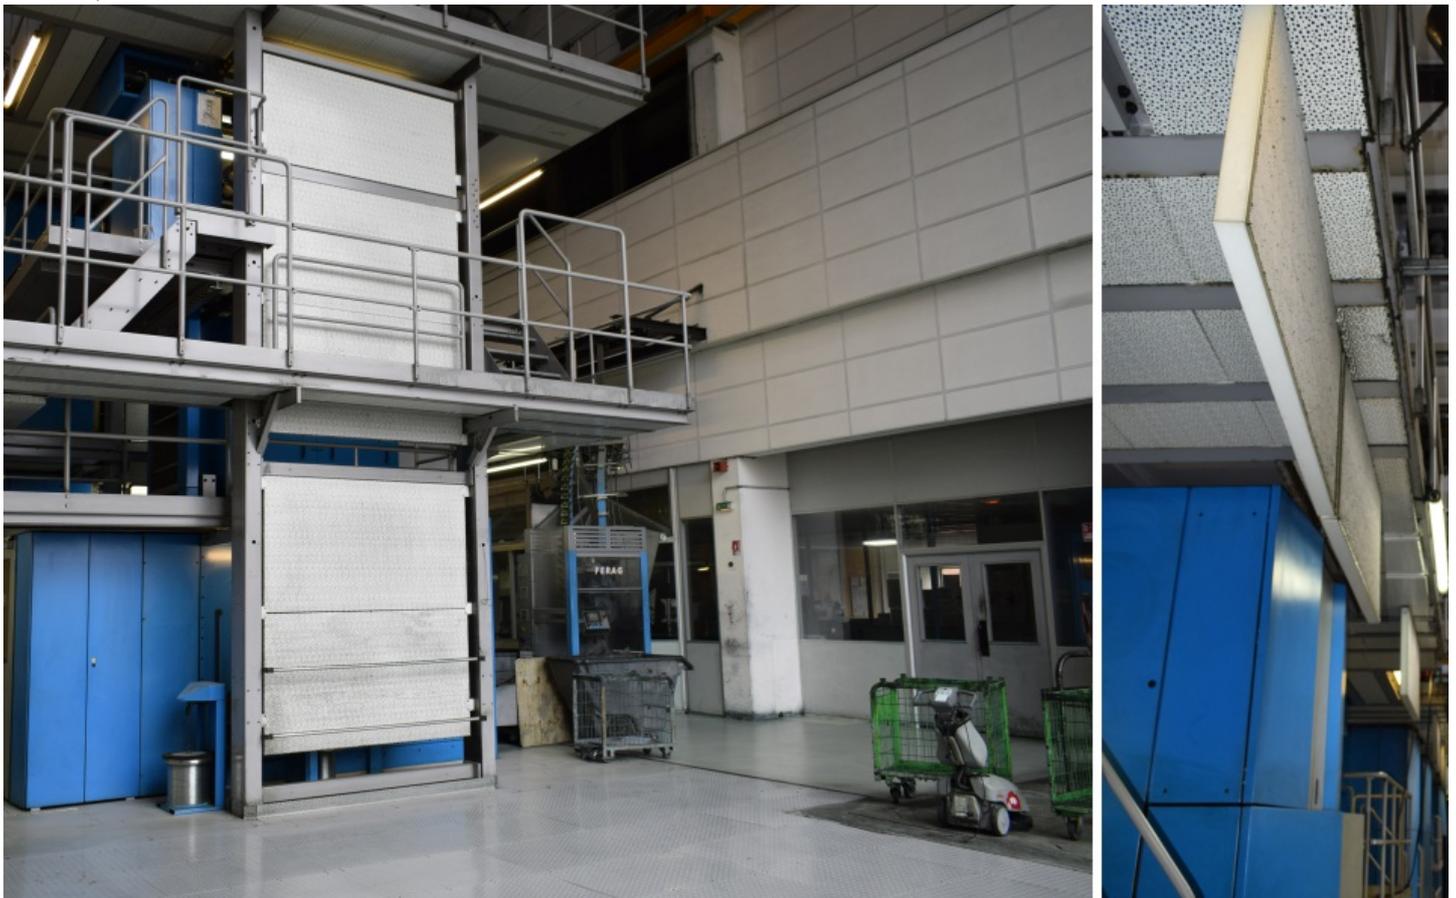
Un local comprenant 4 rotatives sur 3 niveaux est isolé acoustiquement des locaux attenants. Les opérateurs de conduite des rotatives disposent d'une salle de commande isolée acoustiquement de la salle des rotatives. Le niveau sonore ambiant dans la salle de commande est de 71dB(A) mais l'activité des opérateurs les oblige à aller souvent dans la salle des rotatives, notamment pour des changements manuels de plaques d'impression. Le niveau sonore dans la salle rotative en activité varie de 94 à 100dB(A) dans les allées de circulation. Pour les changements de plaques le niveau sonore face aux rotatives atteint 103dB(A). L'exposition sonore quotidienne des opérateurs est de l'ordre de 92 à 94dB(A).

Traitement acoustique mural (photo de gauche) et baffles acoustique et traitement acoustique de la partie inférieure des planchers (photo de droite)

Pose d'écrans acoustiquement absorbants dans les coursives face aux rotatives et installation de baffles acoustiques sur la partie haute de l'entrée de chaque voie d'accès aux rotatives. Traitement acoustique de la partie inférieure des planchers des passerelles de la salle des rotatives.

6 à 8dB(A) sur le niveau sonore dans la salle des rotatives et abaissement de 20dB(A) du niveau sonore lors du changement de plaque face à la rotative (niveau sonore ramené à 82dBA). L'exposition quotidienne des opérateurs est réduite de 10dB(A). Le niveau sonore ambiant de la salle de commande a été réduit de 3dB(A).

Si le gain du niveau sonore ambiant dans la salle rotative est modéré, le traitement acoustique absorbant et l'effet d'écran entre les différentes rotatives ont permis une réduction significative de l'exposition lors du changement de plaque (la rotative sur laquelle l'opérateur intervient étant à l'arrêt, les autres en fonctionnement).
