Type de solution \_\_\_\_\_ Traitement acoustique du local

Domaine \_\_\_\_\_ Santé et aide à la personne - piscine thermique

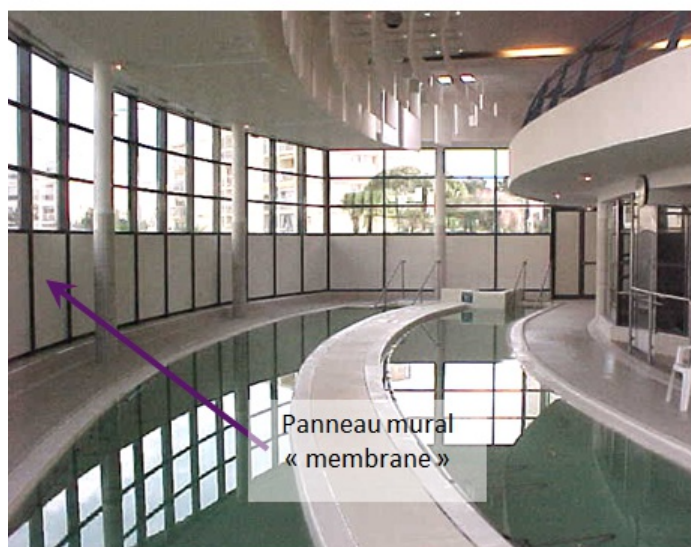
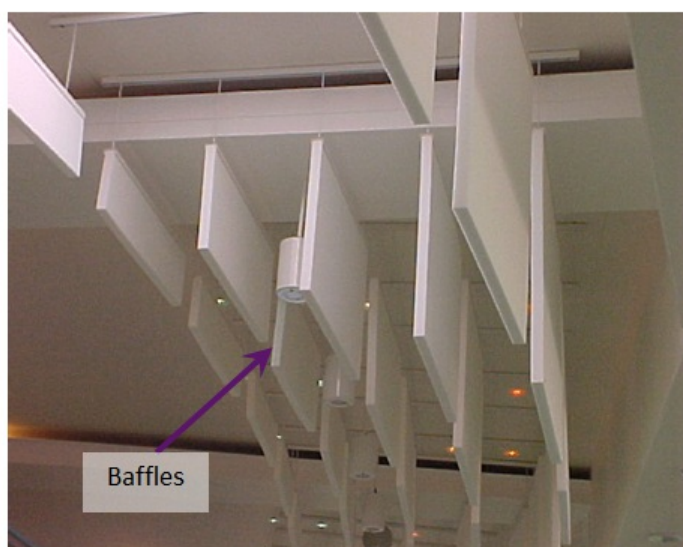
Les personnels soignants et les curistes d'un établissement de soin se plaignent de la mauvaise acoustique de la piscine thermique. Le hall de la piscine présente une durée de réverbération de 3 secondes ce qui le classe comme "réverbérant".

Le hall de la piscine thermique est traité acoustiquement. Des panneaux acoustiques absorbants de type "membrane" sont posés sur les murs et des baffles acoustiques sont suspendus au plafond.

Vu des murs traités du hall et vu des baffles suspendus verticalement

Après la mise en place des matériaux absorbants, la durée de réverbération diminue à 0,7 seconde ; le hall rentre désormais dans la classe des locaux assourdis. Suite à ce traitement acoustique, des transats supplémentaires ont été ajoutés dans le hall pour satisfaire à la demande des curistes.

Les panneaux acoustiques de type "membrane", constitués en face avant d'une membrane mince et pleine (en général en bois ou en polyuréthane) présentent une bonne absorption aux basses fréquences. En revanche, cette absorption se dégrade vers les hautes fréquences. Ils sont donc un bon complément aux baffles suspendus et ils sont bien adaptés aux murs des piscine car ils sont étanches.
