Type de solution _____ Capotage

Domaine _____ Industrie agro-alimentaire

Problème

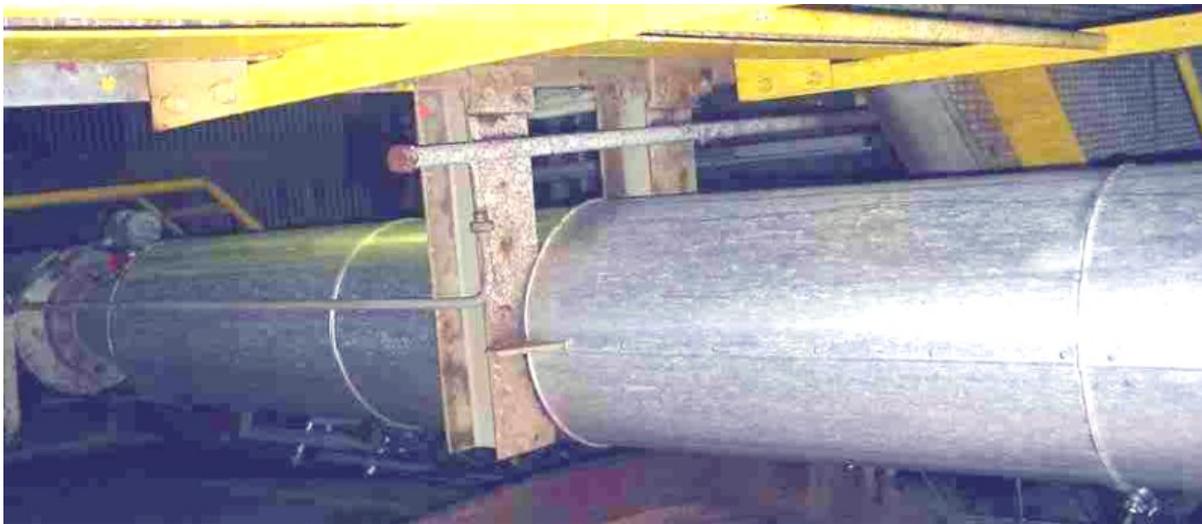
La conduite et les détendeurs ont été calorifugés (laine de roche recouverte d'une double peau en acier galvanisé).

Exemple d'une conduite traitée

- au 1er niveau, dans l'environnement des conduites traitées : 16 à 20 dB(A),
- au rez-de-chaussée et 2e niveau : 13 à 16 dB(A),
- aux 3e et 4e niveaux : 6,5 à 9 dB(A).
