Type de solution _____ Changement de technologie

Domaine _____ BTP

Problème

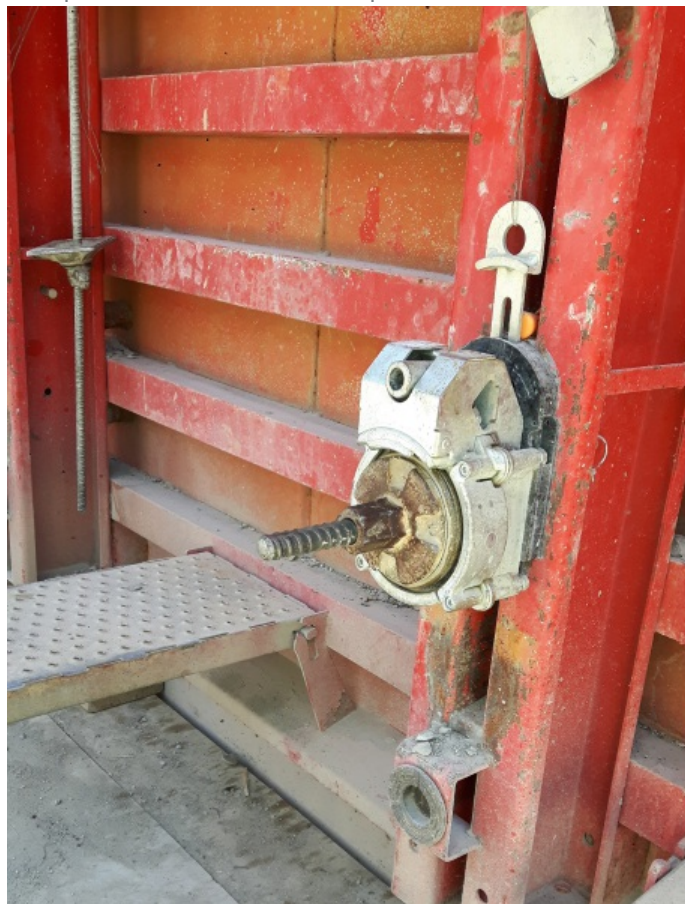
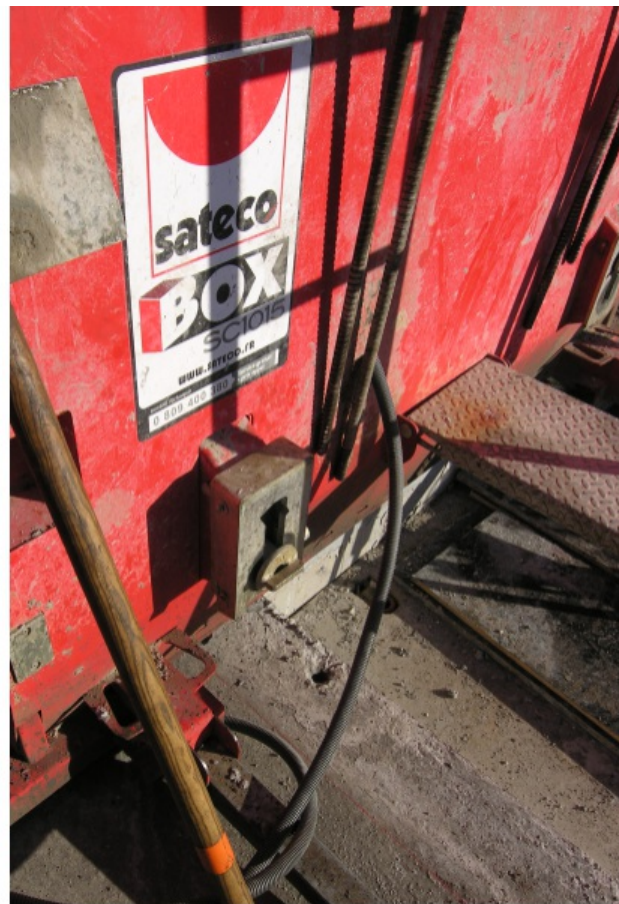
Les écrous et les tiges filetées peuvent être remplacés par des blocs détentionneurs et des tiges adaptées. Le bloc détentionneur comporte un écrou latéral manipulable par une clé. La rotation de l'écrou permet de créer un jeu au niveau de la tige et de libérer la pression exercée.

Exemples de blocs détentionneurs pour les banches

Suppression de l'utilisation des marteaux et donc des chocs. Le déclenchement du bloc génère un choc mais sa contribution à l'exposition sonore des coffreurs est négligeable.
