Type de solution \_\_\_\_\_ Action à la source

Domaine \_\_\_\_\_ Industrie du recyclage - Traitement des déchets

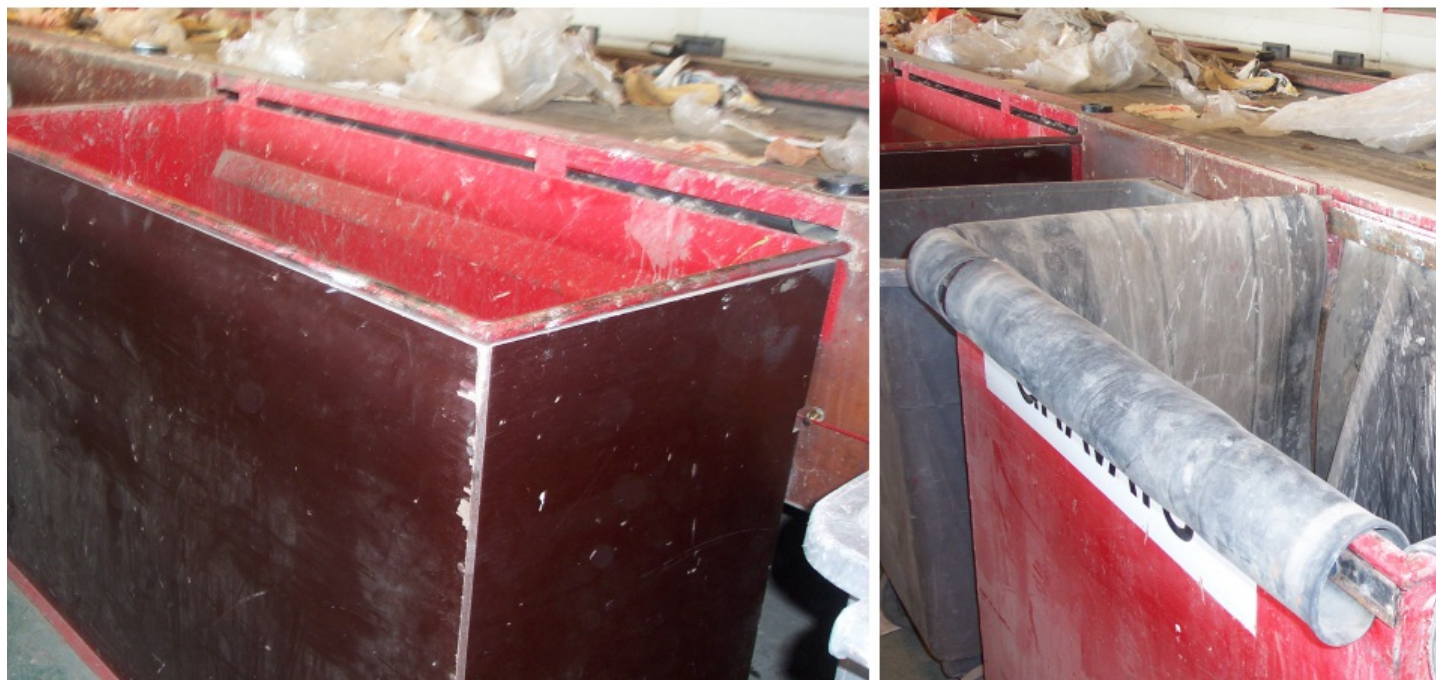
Dans ce centre de traitement des déchets, les gravats transportés sur un tapis roulant sont triés manuellement et basculés dans des goulottes. Les chocs générés par la chute des gravats dans les goulottes sont source de niveaux sonores importants.

Goulotte non traitée et goulotte traitée

Les parois intérieures des goulottes ont été recouvertes de matériau viscoélastique de type tapis de protection en caoutchouc épais et résistant.

Réduction de 4 à 5 dB(A) selon les points de mesure. Les niveaux d'exposition sonore qui étaient compris entre 88 et 90 dB(A) aux postes de travail sont ramenés à moins de 85 dB(A) (de 83 à 85 dB(A)).
